Empresa de Urbanização do Recife - URB  
Centro de Estudos Avançados da Conservação Integrada - CECI

PROJETO: Conservação e Restauro da Igreja de São José do Ribamar, localizado na Rua São José do Ribamar, S/N Bairro de São José - Recife/PE.

ETAPA: Adequação

PRANCHA: ADEQUAÇÃO - PLANTA BAIXA - TÉRREO

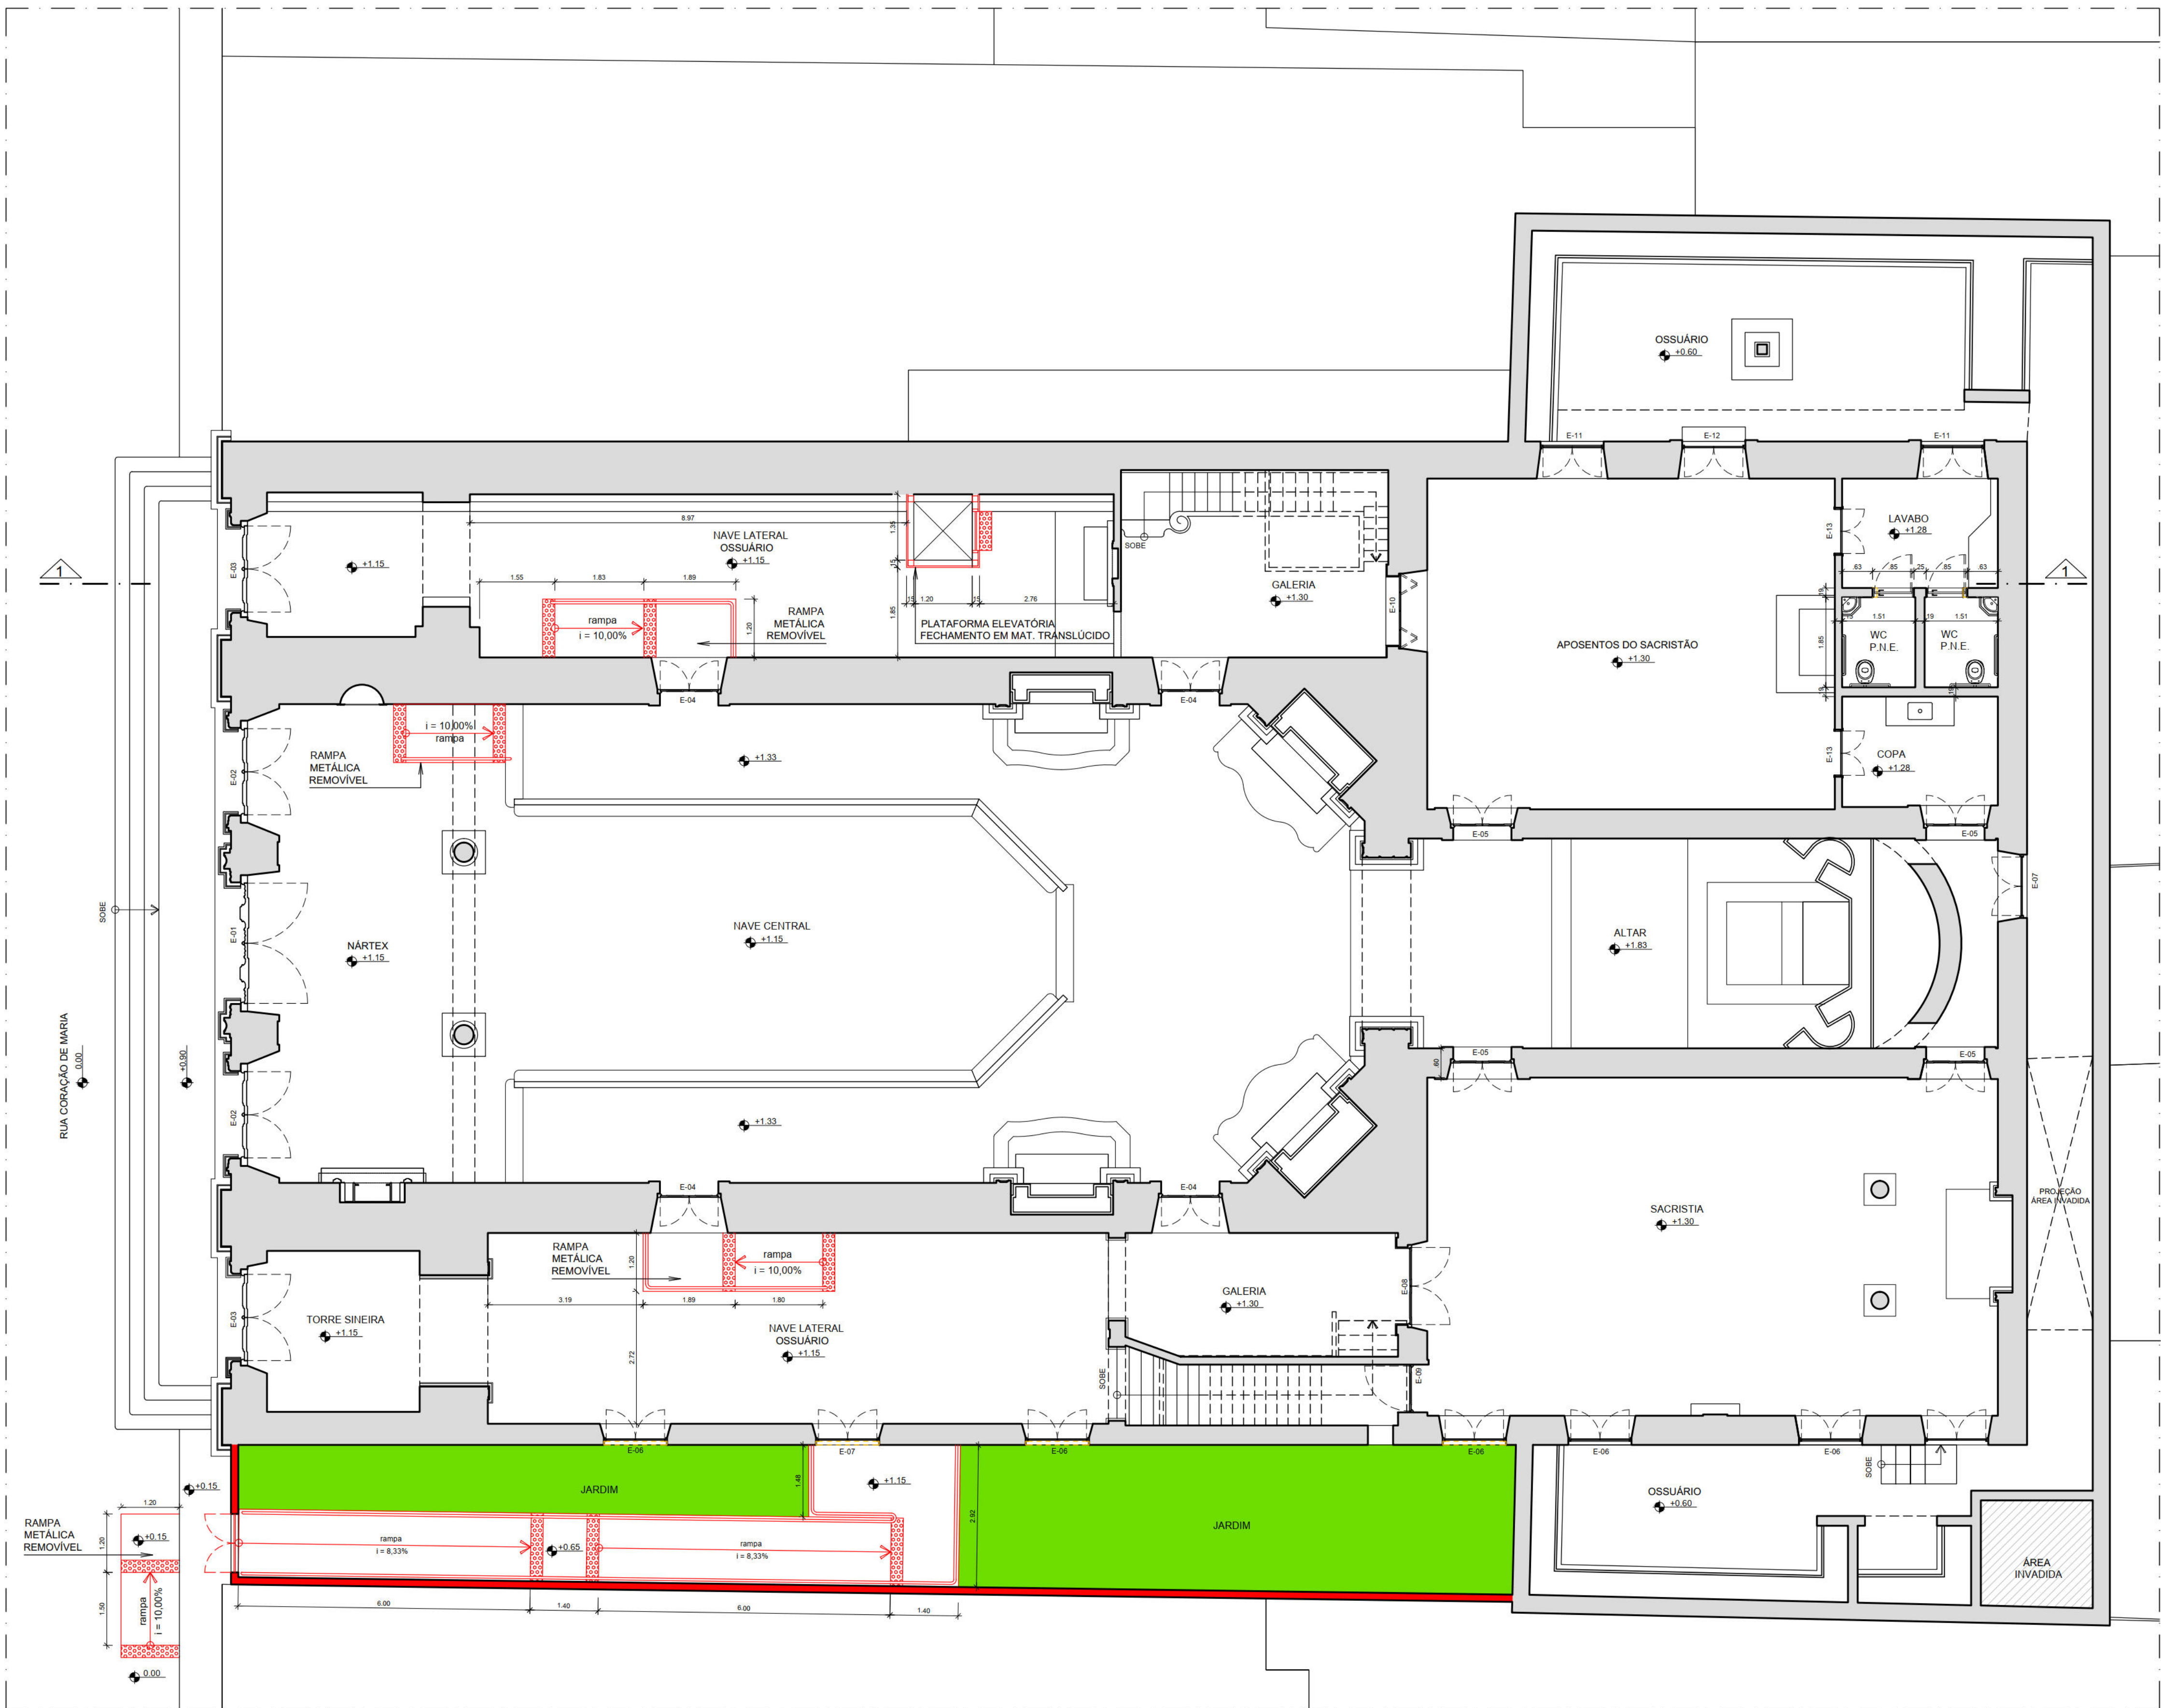
PLANTA BAIXA - TÉRREO  
ESCALA 1/75

OBSERVAÇÕES:  
- ÁREAS INVADIDAS A SEREM CONFERIDAS.  
- AS ABERTURAS SERÃO FECHADAS COM SISTEMA TIPO BOCA DE LOBO DE VIDRO, A FIM DE IMPEDIR A ENTRADA DE ANIMAIS E, AO MESMO TEMPO, GARANTIR AERAÇÃO DOS ESPAÇOS

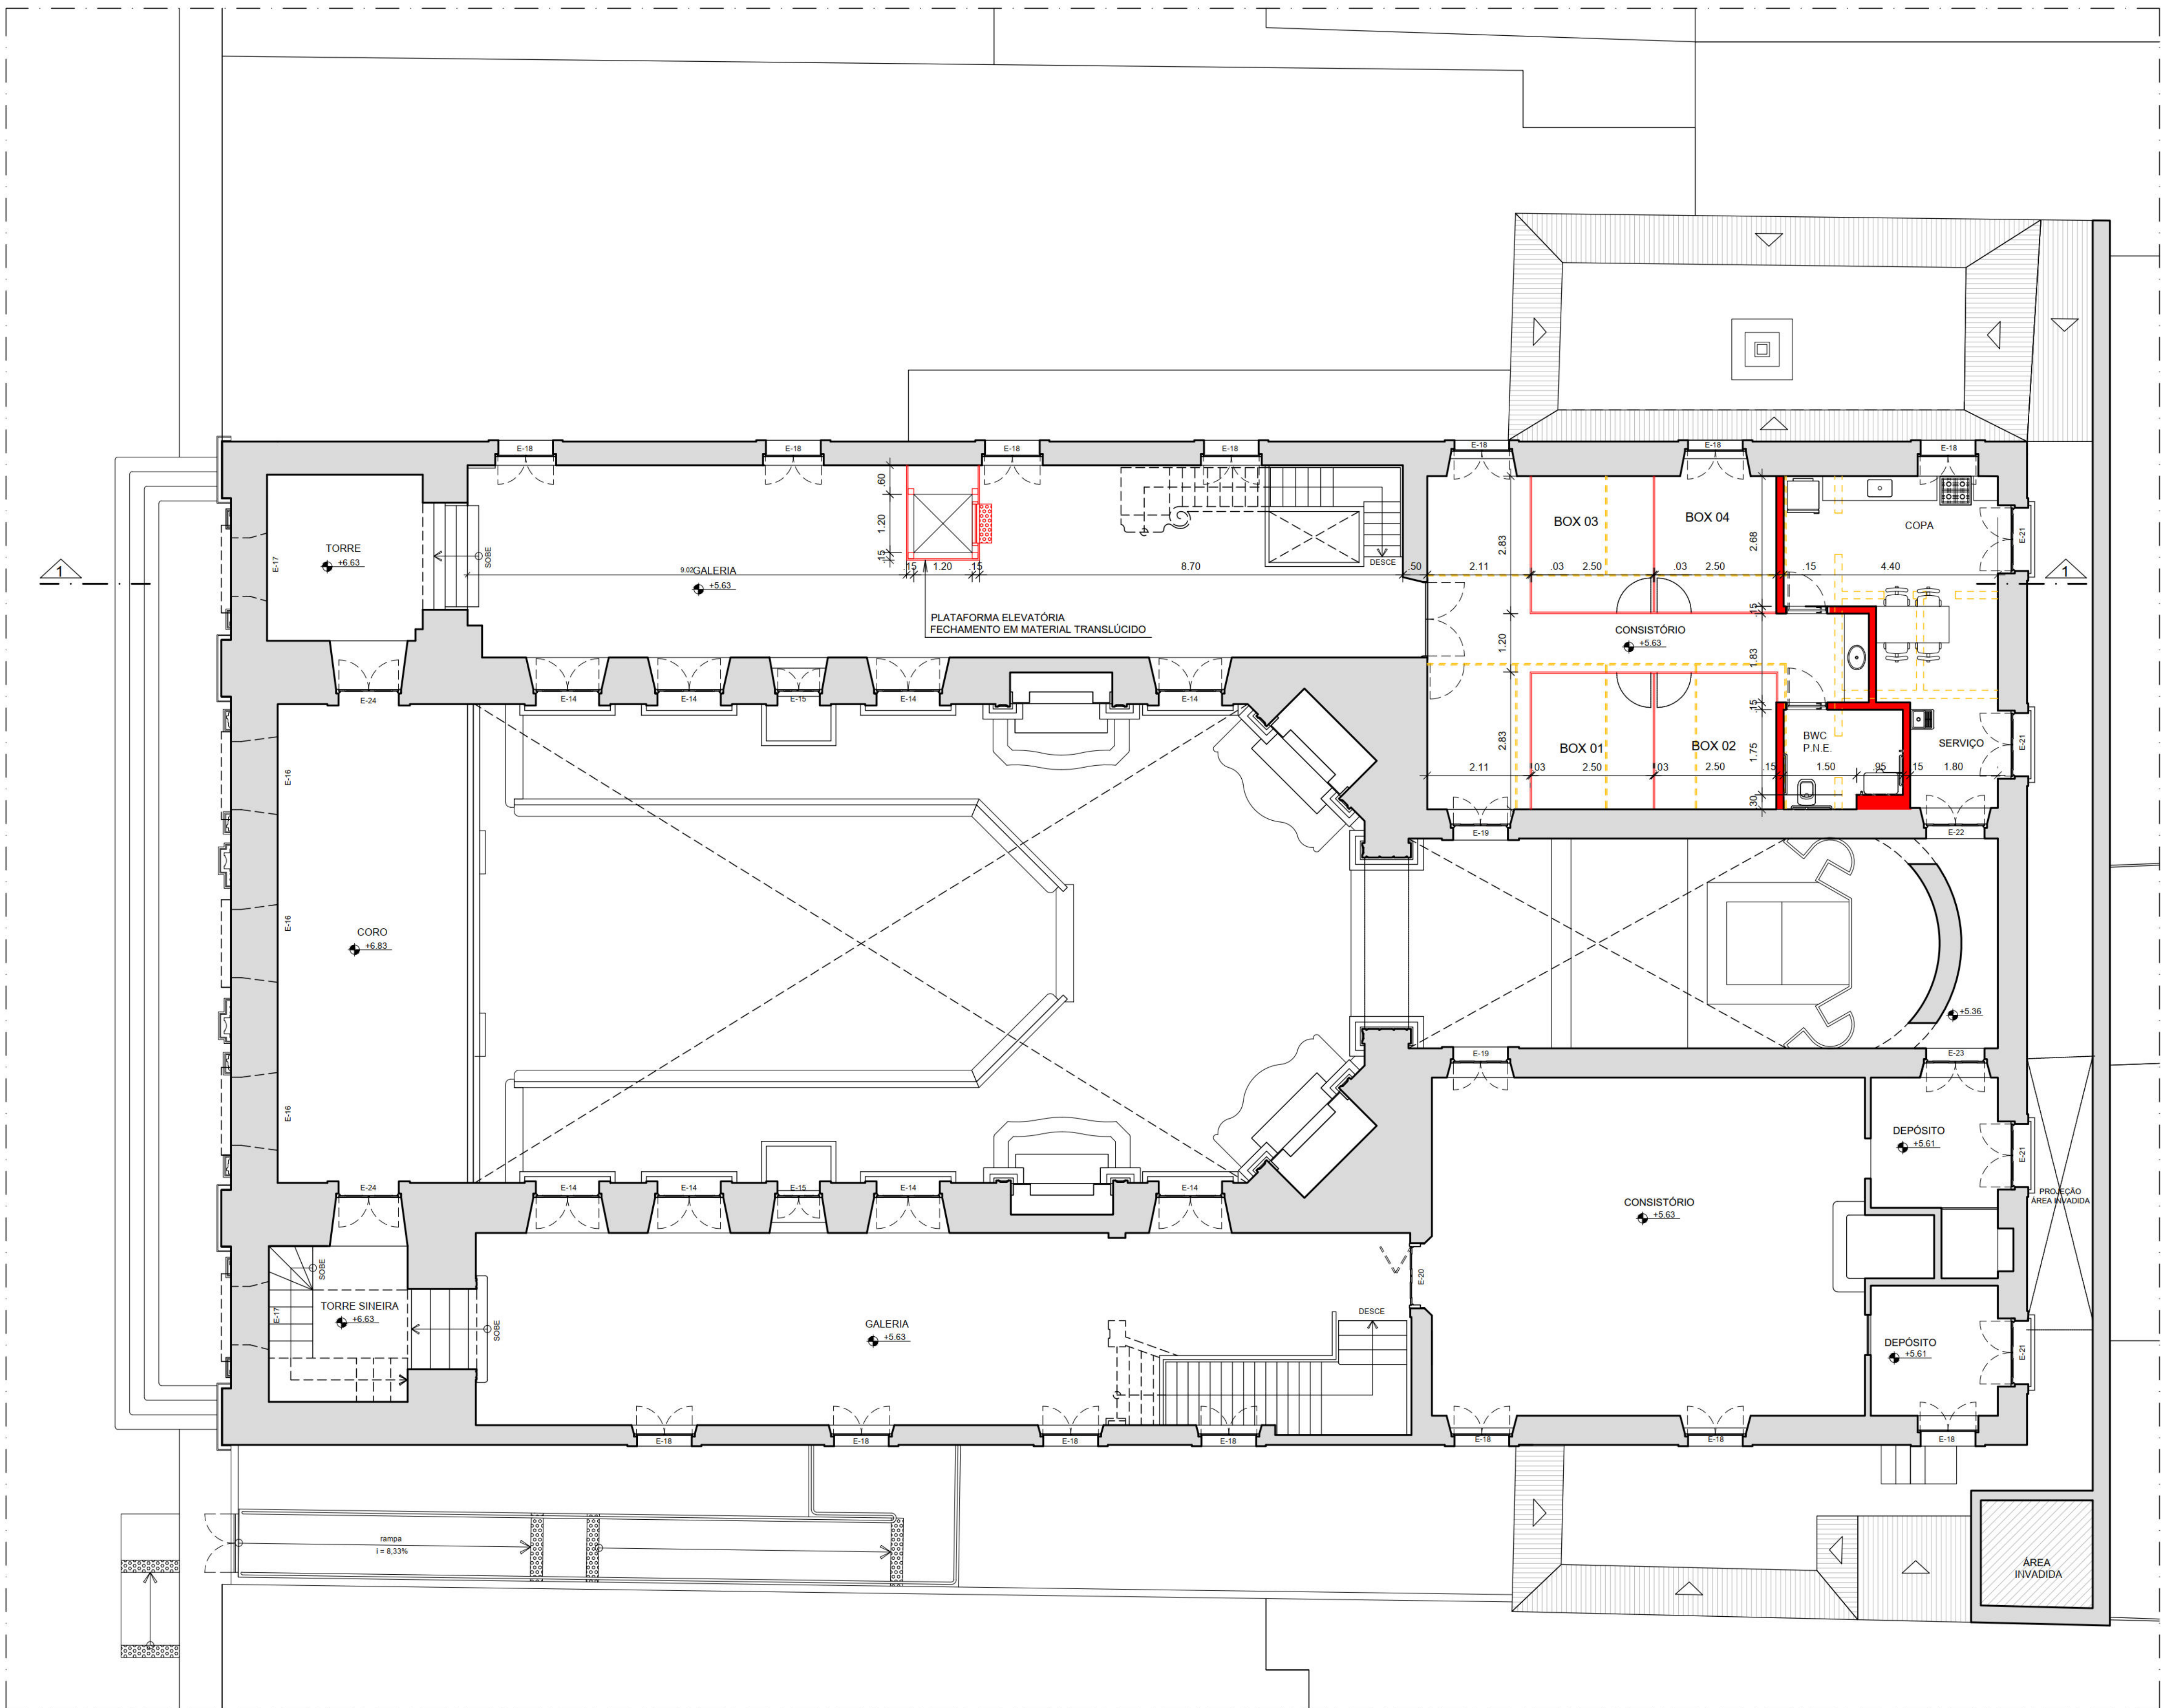
PLANTA BAIXA - 1º PAVIMENTO

- ÁREAS INVADIDAS A SEREM CONFERIDAS.
- AS ABERTURAS SERÃO FECHADAS COM SISTEMA TIPO BOCA DE LOBO DE VIDRO, A FIM DE IMPEDIR A ENTRADA DE ANIMAIS E, AO MESMO TEMPO, GARANTIR AEREAÇÃO DOS ESPAÇOS

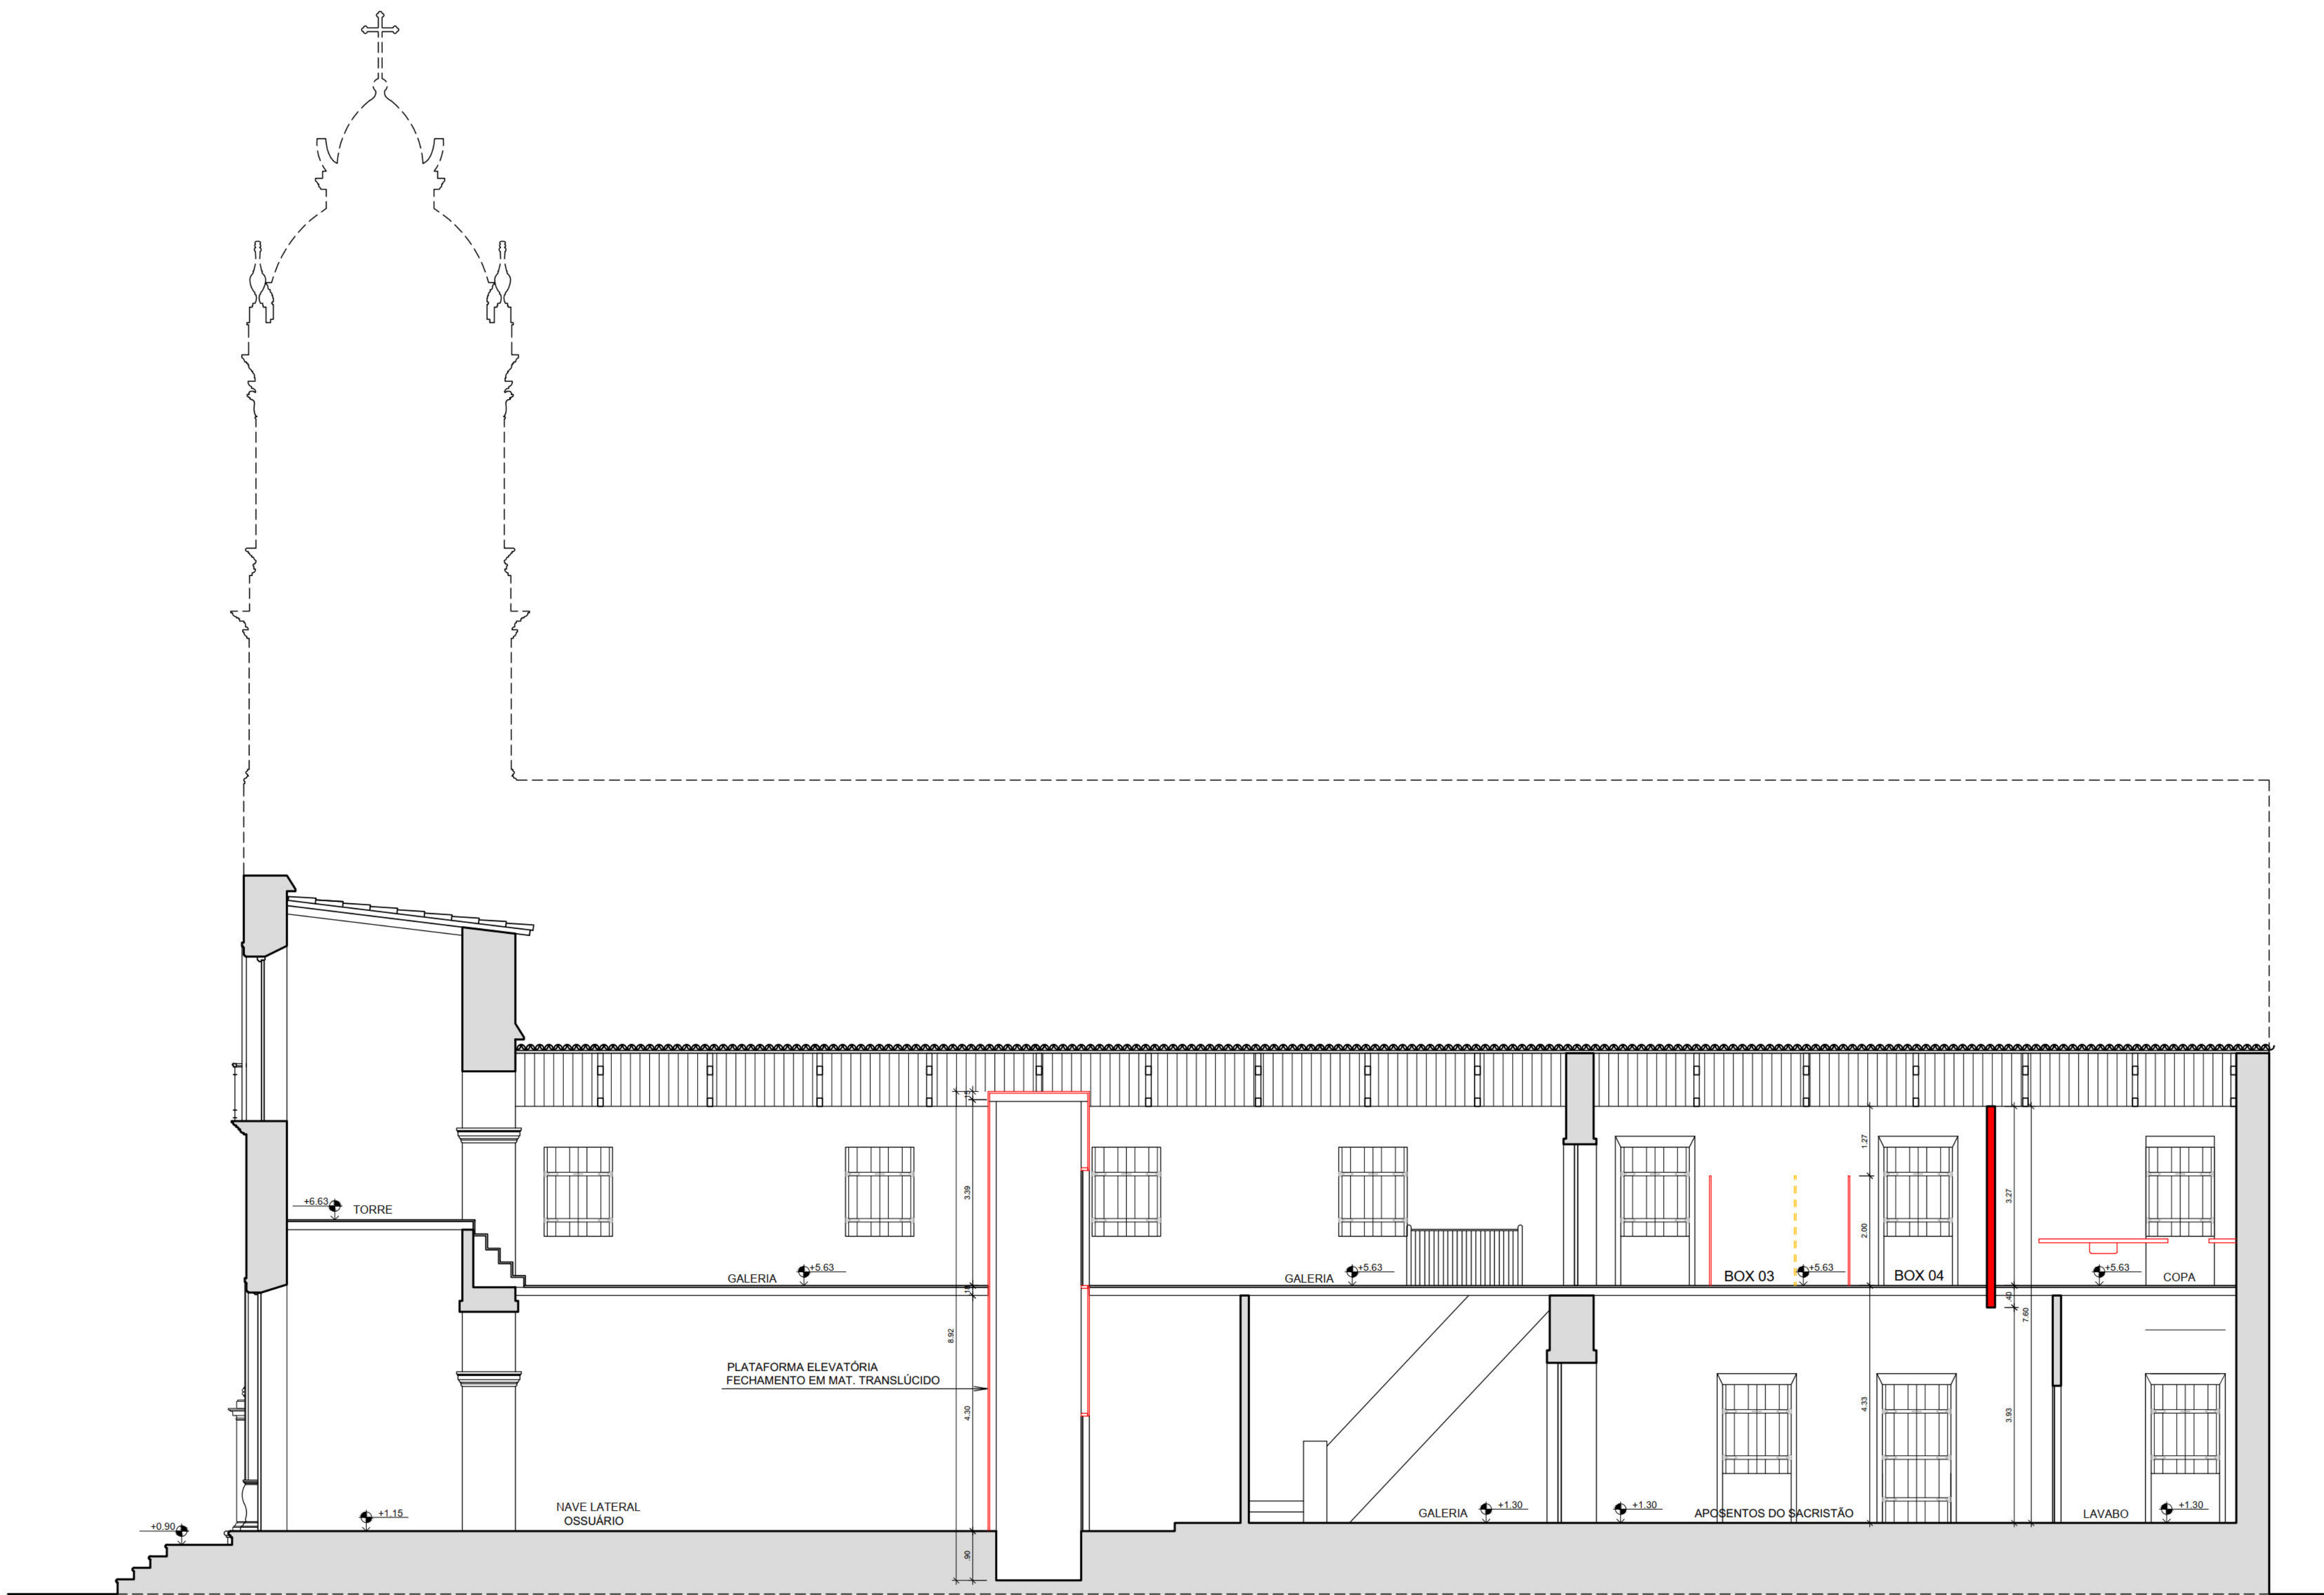
CORTE 1-1  
ESCALA 1/75

OBSERVAÇÕES:  
- ÁREAS INVADIDAS A SEREM CONFERIDAS.  
- AS ABERTURAS SERÃO FECHADAS COM SISTEMA TIPO BOCA DE LOBO DE VIDRO, A FIM DE IMPEDIR A ENTRADA DE ANIMAIS E, AO MESMO TEMPO, GARANTIR AERAÇÃO DOS ESPAÇOS
