## PROJETO DE REQUALIFICAÇÃO DAS CALÇADAS E ESPAÇOS PÚBLICOS

## PROJETO EXECUTIVO - FICHA DE IMÓVEL 01

AÇÃO:  
ELABORAÇÃO DE PROJETO EXECUTIVO DE REQUALIFICAÇÃO DOS PASSEIOS PÚBLICOS DE DIVERSAS VIAS NA CIDADE DO RECIFE

DE CONTEÚDO:  
RUA CÔNEGO BARATA

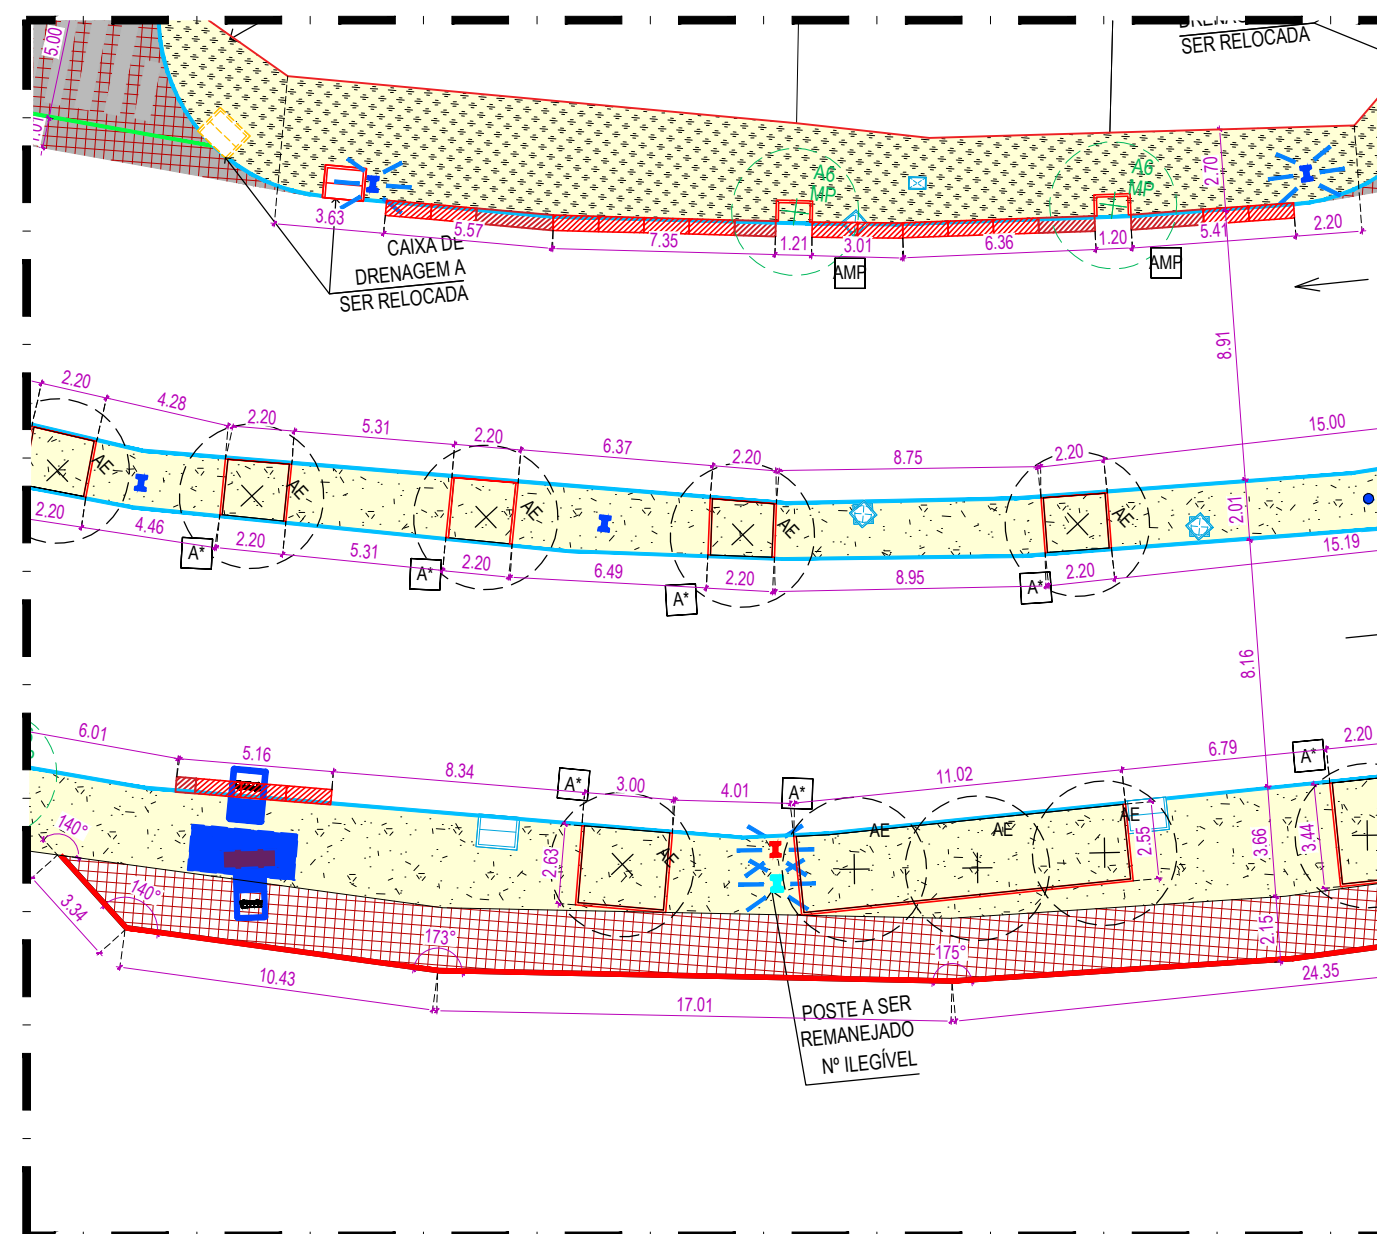
01 PLANTA BAIXA REFORMA - VN69 - RUA CÔNEGO BARATA

OBSERVAÇÃO: A raiz das árvores de grande porte ocupam toda a calçada, comprometendo a fluidez do passeio. Dessa forma, faz-se necessária a entrada no lote para adequar a calçada às condições de acessibilidade, conforme surerigo no projeto.

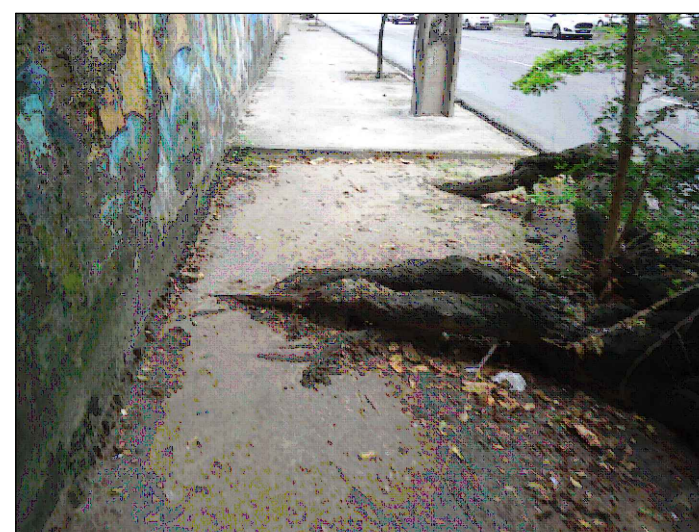
OBSERVAÇÃO: A raiz das árvores de grande porte ocupam toda a calçada, comprometendo a fluidez do passeio. Dessa forma, faz-se necessária a entrada no lote para adequar a calçada às condições de acessibilidade, conforme surerigo no projeto.

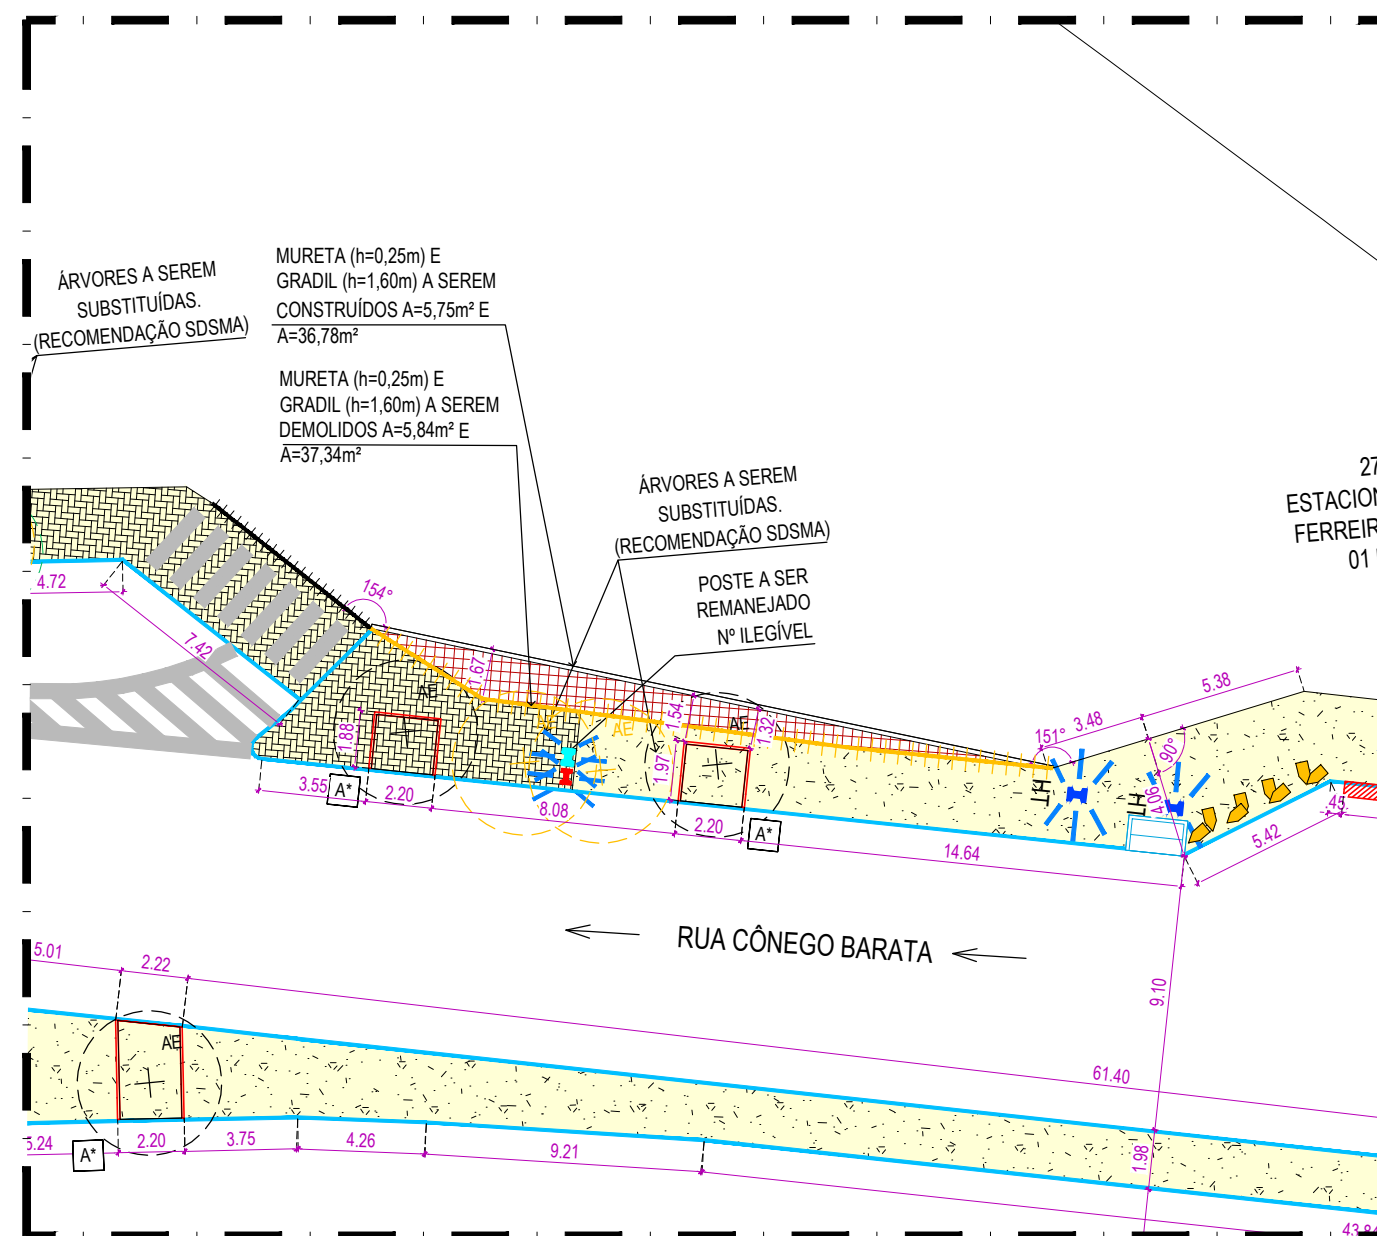
01 PLANTA BAIXA REFORMA - VN69 - RUA CÔNEGO BARATA  
ESCALA 1:250

OBSERVAÇÃO: A raiz das árvores de grande porte ocupam boa parte da calçada, comprometendo a fluidez do passeio. Dessa forma, faz-se necessária a entrada no lote para adequar a calçada às condições de acessibilidade, conforme surerigo no projeto.
