**ESTABILIZAÇÃO DE TALUDES DO PAC 2 - CONTENÇÃO DE ENCOSTAS**

SITUAÇÃO  
RUA BRECHIM, 169 e 200/RUA GUIAÇA, 31,35,40,66 e 96/TRÊS CARNEIROS/RECIFE/PE - Setor UR5-3

| PRANCHA<br>01/02 | ETAPA<br>PROJETO EXECUTIVO | DATA<br>OUTUBRO/2016 |

| SEÇÕES TRANSVERSAIS | H:1/100 E V:1/100 | |

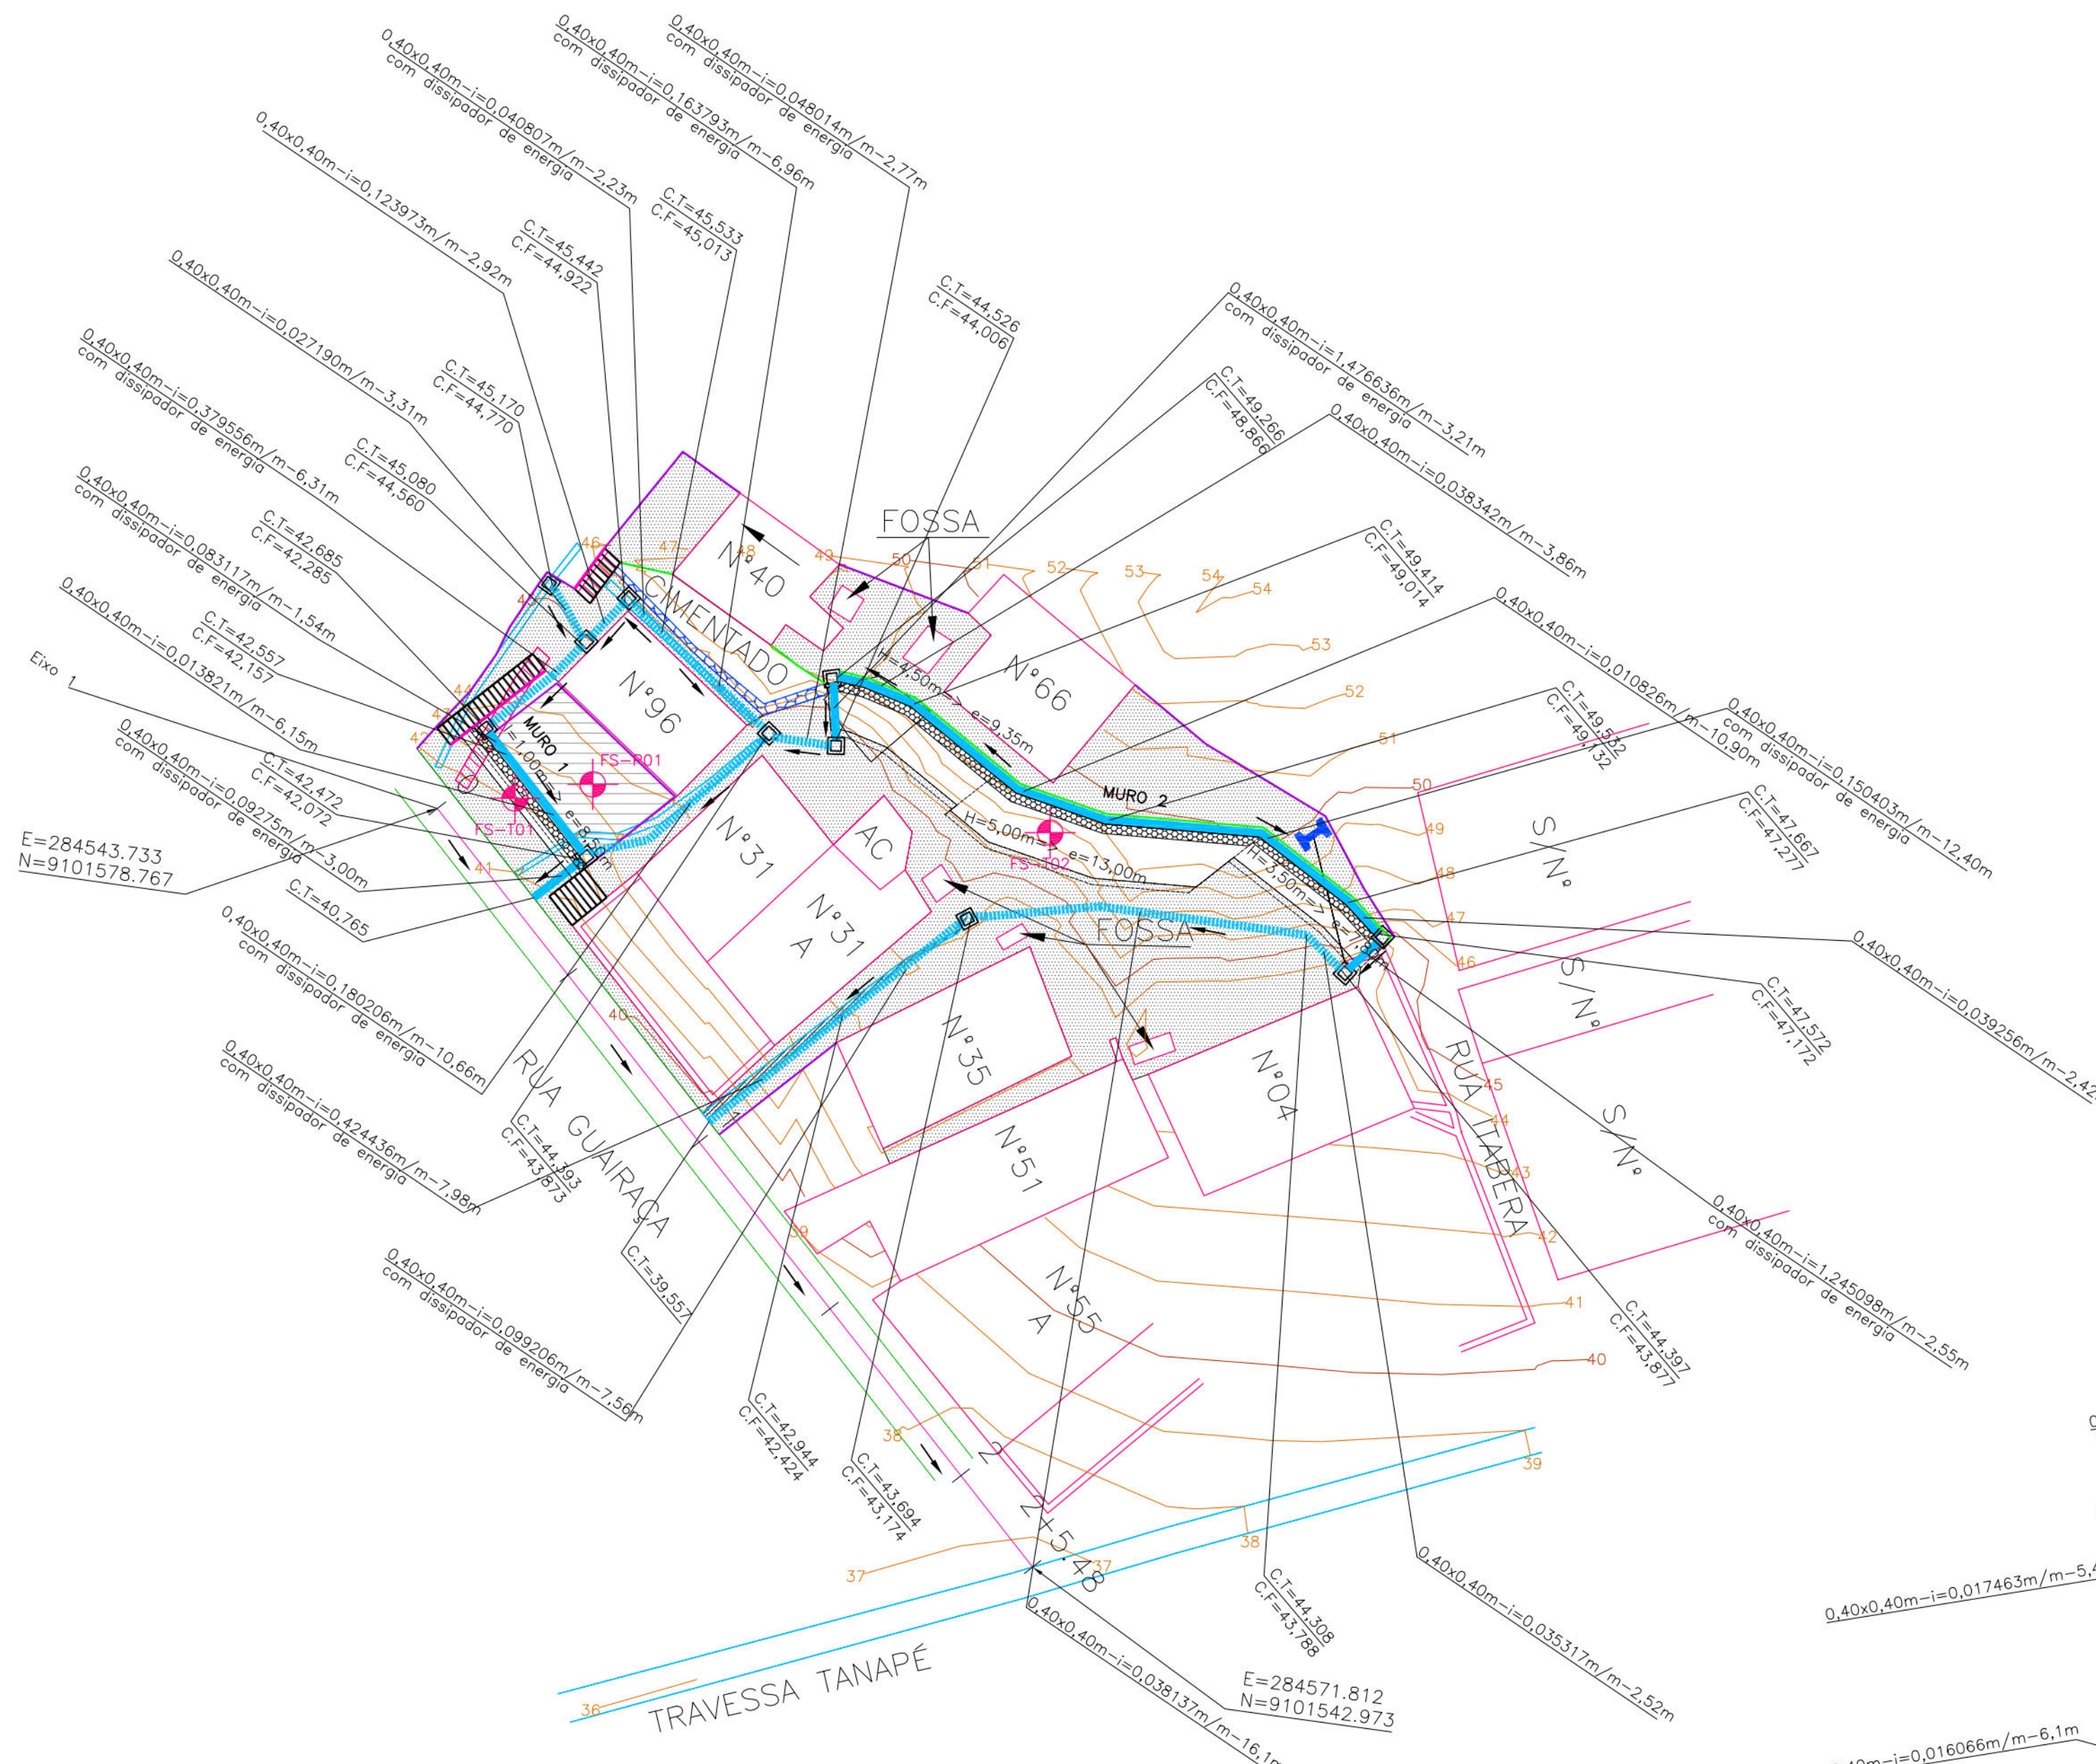
| MURO-1 Rua Guairaça | | | |
| TIPO | ALTURA (m) | EXTENSÃO (m) | EXTENSÃO |
| INCLINADO | 1,20 | 8,30 | ED+0,00 - ED+6,18 |
| MURO-2 Rua Guairaça | | | |
| HORIZONTAL | 4,50 | 9,35 | ED+6,24 - ED+15,15 |
| HORIZONTAL | 5,00 | 13,00 | ED+15,15 - E1+4,58 |
| HORIZONTAL | 3,50 | 7,80 | E1+4,58 - E1+12,44 |
| MURO-1 Rua Brechim | | | |
| HORIZONTAL | 5,00 | 17,10 | ED+1,50 - E1+0,00 |
| OBS: EXTENSÃO (m) MEDIDA EM PROJETO | | | |
| ESTACAS INICIO E FINAL DO MURO | | | |
